**АНАЛИЗ ПРИЧИН КОРРОЗИОННОГО РАЗРУШЕНИЯ ОБОРУДОВАНИЯ  
В ГАЛУРГИЧЕСКОМ СПОСОБЕ ПРОИЗВОДСТВА КАЛИЙНЫХ УДОБРЕНИЙ**

**ANALYSIS OF CORROSION DAMAGE EQUIPMENT IN HALURGICAL METHOD OF PRODUCTION  
OF POTASH FERTILIZERS**

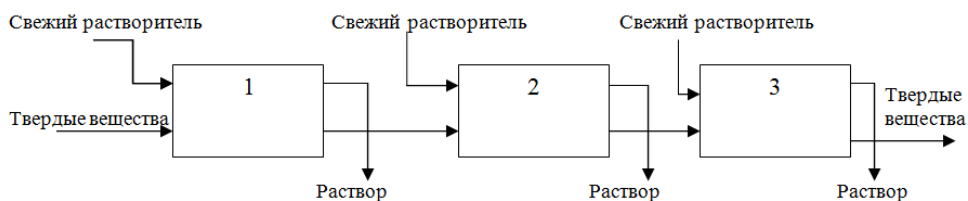
Рисунок 1 – Трехступенчатая схема выщелачивания

Аппараты работают по схеме прямотоков и установлены последовательно. Растворение руды происходит в двух первых аппаратах. Сильвинитовая руда загружается в первый аппарат (1), в котором происходит ее нагрев до температуры растворения (70-80 °С) при помощи маточного щелока. Нагретая руда поступает во второй аппарат (2), предназначенный для окончательного растворения щелоком, температура которого превышает 100°С. Остаток нерастворившейся твердой фазы из аппарата 2 выгружается элеватором в третий аппарат (3), предназначенный для рекуперации тепла галитового отвала.

В галургическом способе производства калийных удобрений применяется трехступенчатая прямоточная схема извлечение растворимого вещества из твердого материала с помощью жидкого растворителя (рис. 1).
